Asbestinventarisatetest

Noordlaan 62, 9630 Zwalm

Attestnummer : 20230524-000179.000

Uitgegeven op : 24.05.2023

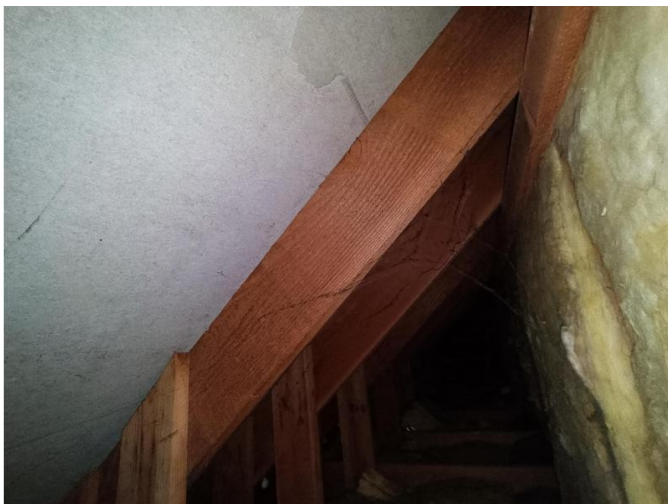
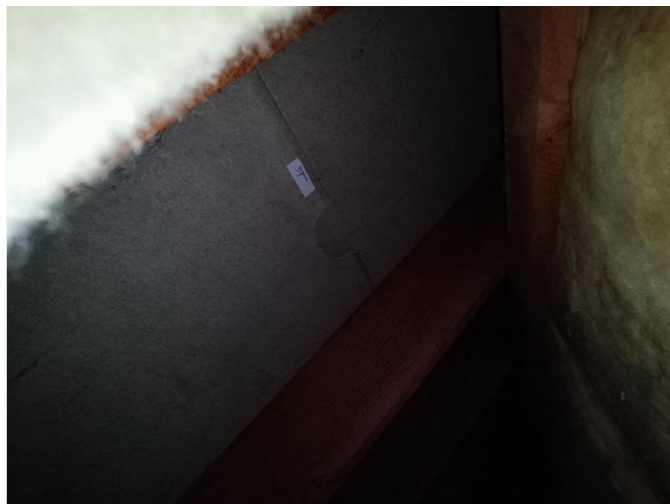
Eindbeoordeling materiaalrisico	Zeer laag materiaalrisico en/of zeer lage kans op vezelvrijgave
---------------------------------	---

Gebondenheid	Categorie 1: hechtgebonden in oorsprong
Asbestsoort (vezeltype)	Alleen chrysotiel
Asbestconcentratie	Laag (< 50%)
Afschermingsgraad van het gehele materiaal	Stootvaste afscherming of omkasting
Toestand van het materiaal	Licht beschadigd, licht verweerd. Intact materiaal type Pical – asbestboard of categorie III 'gebondenheid'

#	Type	Referentie	Resultaat
1.1	Puntmonster	01	Chrysotiel

Beschrijving	onderdakplaat
Omgeving	Binnen
Primaire drager	Schuin dak
Asbestmateriaal	Plaat, paneel, tablet - Type Menuiserite
Bindmiddel van asbestmateriaal	Cement

Gebondenheid op basis van bindmiddel	Hecht
Hoeveelheid (oppervlakte - dikte - aantal)	<ul style="list-style-type: none"> • 230,00 m² - 0,80 cm - 1 stuk
Totaal volume	1,84 m ³
Eenvoudig bereikbaar	<p>Nee</p> <ul style="list-style-type: none"> • Het asbestmateriaal is bedekt (uitgezonderd laag verf, coating, behang, kunststof, textiel) en het wegnemen van het bedekkende materiaal kan niet zonder het bedekkende materiaal te beschadigen.
Bevestigingswijze	<ul style="list-style-type: none"> • Genageld, geniet
Identificatiemethode	Vaststelling met monsternamen
Destructieve handeling voor identificatie	Nee

Het asbestmateriaal valt onder de mijlpaal van 2040.

Zorgvuldig beheren

- Zorg voor een veilig beheer. Vermijd het beschadigen van het asbestmateriaal. Controleer de toestand jaarlijks op wijzigingen.

- Eenvoudige handelingen: mag via doe-het-zelf of door werknemer(s) met opleidingsattest eenvoudige handelingen
Verwijder de dakpannen. Fixeer het plaatmateriaal, de asbesthoudende platen één voor één en in hun geheel verwijderen. Niet gooien, niet breken. Reinig nadien de draagstructuur met vochtige doeken (+ hepa stofzuiger kan niet gehoord worden dus voor een particulier niet mogelijk.)

Alle werknemer(s) moeten wel beschikken over een opleidingsattest eenvoudige handelingen 8u.

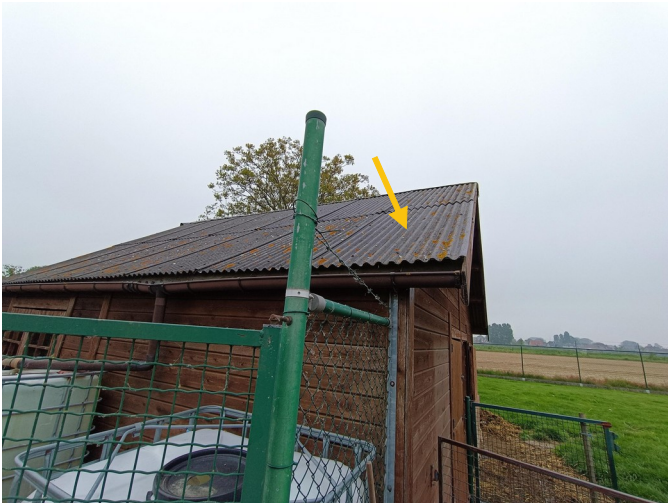
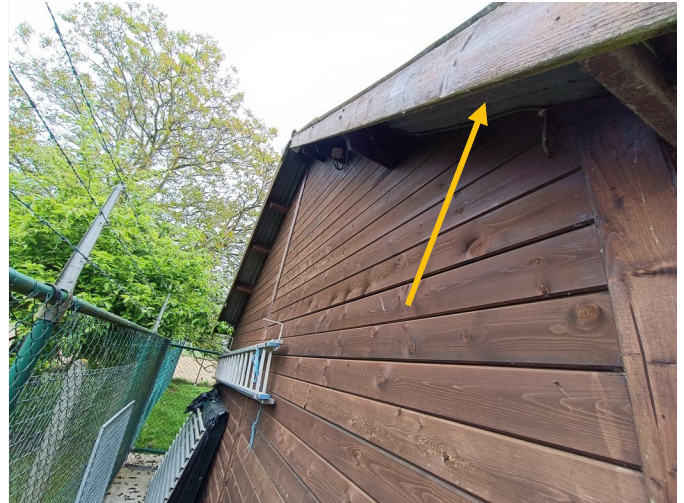
Fiche 2: golfplaat

Geen asbest

#	Type	Referentie	Resultaat
2.1	Puntmonster	04	Geen asbest

Beschrijving	golfplaat
Omgeving	Buiten
Primaire drager	Schuin dak
Bindmiddel van materiaal	Cement

Gebondenheid op basis van bindmiddel	Hecht
Hoeveelheid (oppervlakte - aantal)	• 43,00 m ² - 1 stuk
Totale oppervlakte	43,00 m ²
Identificatiemethode	Vaststelling met monstername
Destructieve handeling voor identificatie	Nee

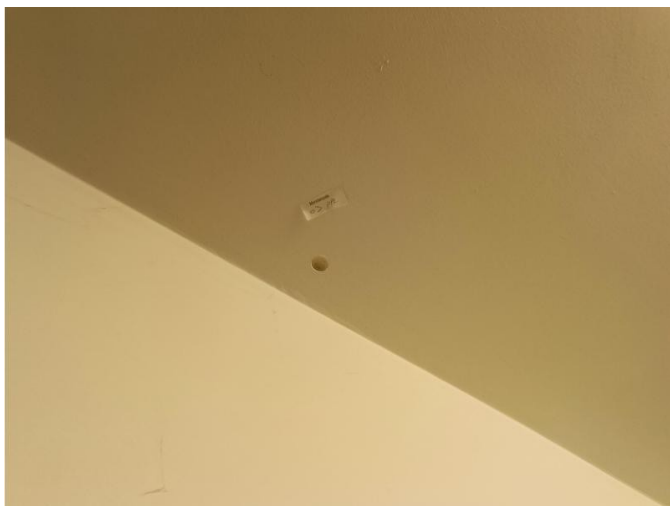
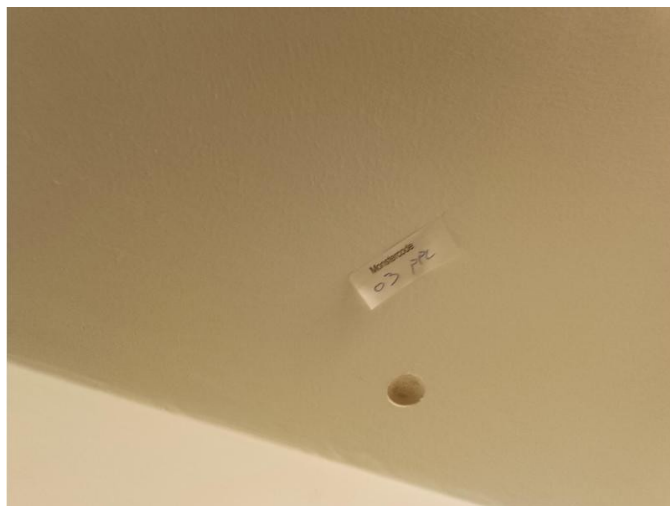
Fiche 3: plafondpleister

Geen asbest

#	Type	Referentie	Resultaat
3.1	Mengmonster	03	Geen asbest

Beschrijving	plafondpleister
Omgeving	Binnen
Primaire drager	Plafond
Bindmiddel van materiaal	Gips - kalk

Gebondenheid op basis van bindmiddel	Niet-hechtgebonden
Hoeveelheid (oppervlakte - dikte - aantal)	• 440,00 m ² - 1,00 cm - 1 stuk
Totaal volume	4,40 m ³
Identificatiemethode	Vaststelling met monstername
Destructieve handeling voor identificatie	Nee

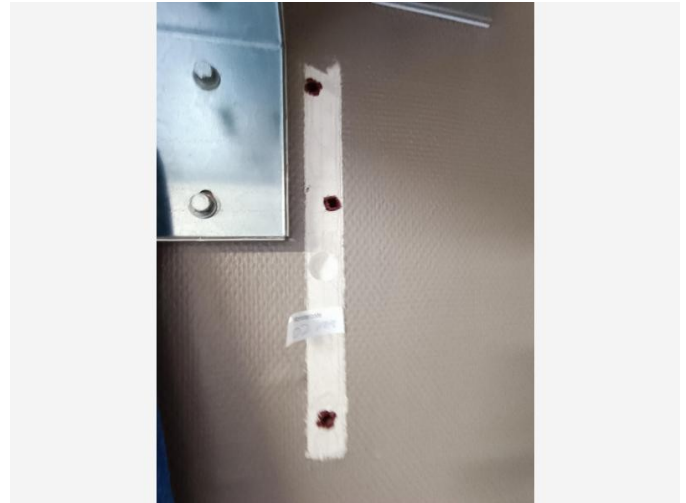
Geen asbest

#	Type	Referentie	Resultaat
4.1	Mengmonster	02	Geen asbest

Beschrijving	muurpleister
Omgeving	Binnen
Primaire drager	Binnenwand
Bindmiddel van materiaal	Gips - kalk

Gebondenheid op basis van bindmiddel	Niet-hechtgebonden
Hoeveelheid (oppervlakte - dikte - aantal)	• 453,00 m ² - 1,00 cm - 1 stuk
Totaal volume	4,53 m ³
Identificatiemethode	Vaststelling met monstername
Destructieve handeling voor identificatie	Nee
